TERMOGRAFSKI IZVJEŠTAJ

Predmet: Stambena zgrada
Josipa Kozarca 22, 42 000 Varaždin

Cilj: Pregled stanja ovojnice

Koprivnica, Studeni 2014.

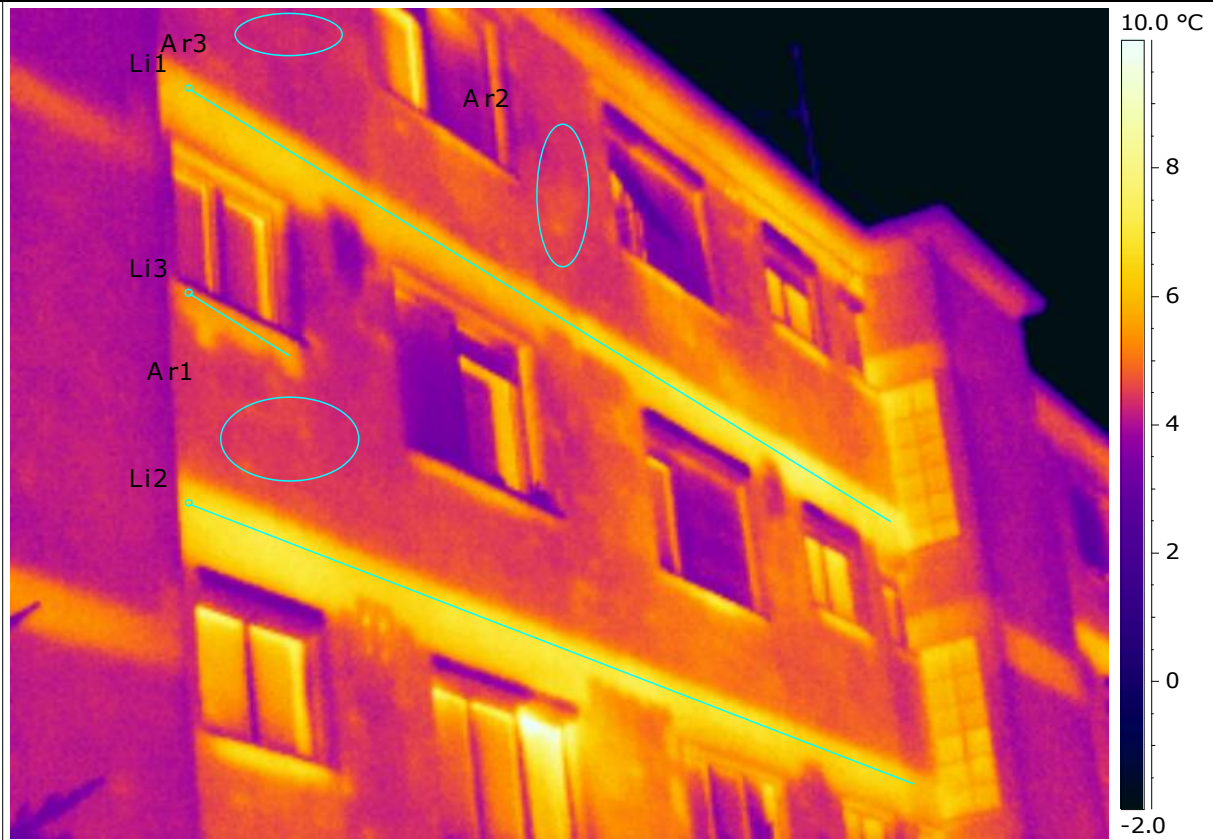
**Stambena zgrada; Josipa Kozarca 22, 42 000 Varaždin
Sjeverno pročelje / istočni dio**

Emissivity	0.95
Reflected Apparent Temperature	5.0 °C
Atmospheric Temperature	5.0 °C
Object Distance	20.0 m
Li1 Max. Temperature	7.7 °C
Li2 Max. Temperature	7.3 °C
Li3 Max. Temperature	5.6 °C
Ar1 Max. Temperature	4.9 °C
Ar2 Max. Temperature	5.0 °C
Ar3 Max. Temperature	4.5 °C

Toplinska propuštanja promatranog dijela ovojnice moguće je uočiti prvenstveno na horizontalnim betonskim gredama (Li1, Li2 i Li3) ali i na temelju temperature razlike (nehomogenosti) toplijih (Li1, Li2 i Li3) i hladnijih (Ar1, Ar2 i Ar3) dijelova pročelja. Kako na promatranom dijelu pročelja ne postoje toplinski izolirani dijelovi s kojima bi se temperatura toplinskih mostova usporedila, temperaturni kontrasti između hladnijih i toplijih dijelova dovoljno ukazuju na loša izolacijska svojstva. Razlika temperature između toplinskih mostova (Li1, Li2 i Li3) i ostatka ovojnice (Ar1, Ar2 i Ar3) iznosila je prosječno oko 2,5 °C u vrijeme snimanja. Važno je napomenuti da se termografski prikaz ne može smatrati kvalitativnim s obzirom na to da su očitane temperature pojedinih dijelova ovojnice niže od temperature okoliša. Moguća su dva razloga za to: 1. završni sloj ovojnice načinjen je od relativno reflektirajućeg sloja (u IC spektru); 2. ovojnica zgrade bila je vlažna te je uslijed isparavanja vode došlo prividnog smanjenja temperature.

Zaključak: Na temelju analize termograma proizlazi zaključak da su izolacijska svojstva ovojnice izrazito loša, što se najbolje očituje u vidljivim horizontalnim i vertikalnim toplinskim mostovima. S obzirom na zatečeno stanje, preporuča se izolacija ovojnice s ciljem smanjenja toplinskih propuštanja.
