TERMOGRAFSKI IZVJEŠTAJ

Predmet: Stambena zgrada
Aleja kralja Zvonimira 4, 42 000 Varaždin

Cilj: Pregled stanja ovojnice

Koprivnica, Studeni 2014.

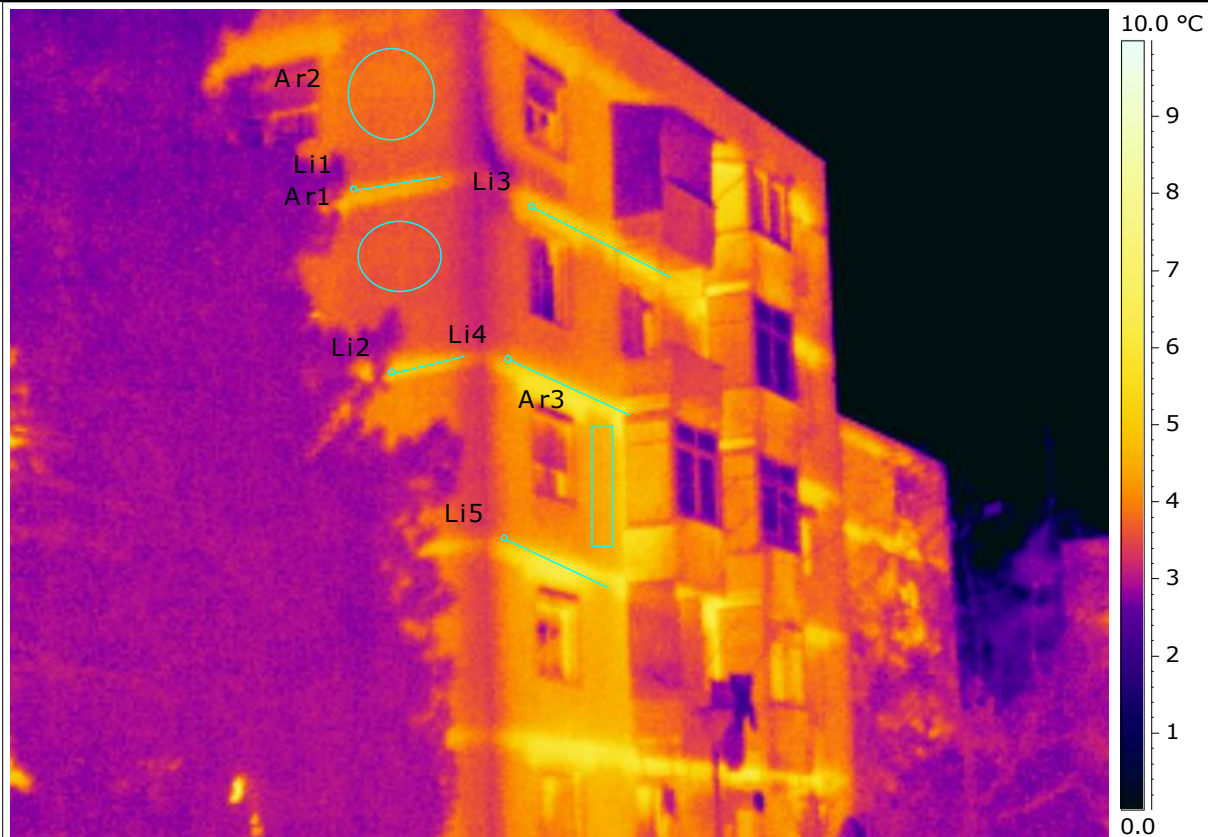
Stambena zgrada; Aleja kralja Zvonimira 4, 42 000 Varaždin
Sjeverno pročelje

Emissivity	0.95
Reflected Apparent Temperature	5.0 °C
Atmospheric Temperature	5.0 °C
Object Distance	50.0 m
Li1 Max. Temperature	4.4 °C
Li2 Max. Temperature	5.0 °C
Li3 Max. Temperature	5.4 °C
Li4 Max. Temperature	6.2 °C
Li5 Max. Temperature	6.4 °C
Ar1 Max. Temperature	3.8 °C
Ar2 Max. Temperature	4.0 °C
Ar3 Max. Temperature	5.7 °C

Toplinska propuštanja promatranog dijela ovojnice moguće je uočiti prvenstveno na horizontalnim betonskim gredama (Li1, Li2, Li3, Li4 i Li5) ali i na temelju temperaturne razlike (nehomogenosti) toplijih (Li1, Li2, Li3, Li4 i Li5) i hladnijih (Ar1, Ar2 i Ar3) dijelova pročelja. Kako na promatranom dijelu pročelja ne postoje toplinski izolirani dijelovi s kojima bi se temperatura toplinskih mostova usporedila, temperaturni kontrasti između hladnijih i toplijih dijelova dovoljno ukazuju na loša izolacijska svojstva. Razlika temperature između toplinskih mostova (Li1, Li2, Li3, Li4 i Li5) i ostatka ovojnice (Ar1, Ar2 i Ar3) iznosila prosječno oko 1,5 °C u vrijeme snimanja. Važno je napomenuti da se termografski prikaz ne može smatrati kvalitativnim s obzirom na to da su očitane temperature pojedinih dijelova ovojnice niže od temperature okoliša. Moguća su dva razloga za to: 1. završni sloj ovojnice načinjen je od relativno reflektirajućeg sloja (u IC spektru); 2. ovojnica zgrade bila je vlažna te je uslijed isparavanja vode došlo prividnog smanjenja temperature.

Zaključak: S obzirom na vrlo loša izolacijska svojstva ovojnice, preporuča se izolacija iste s ciljem smanjenja toplinskih propuštanja.

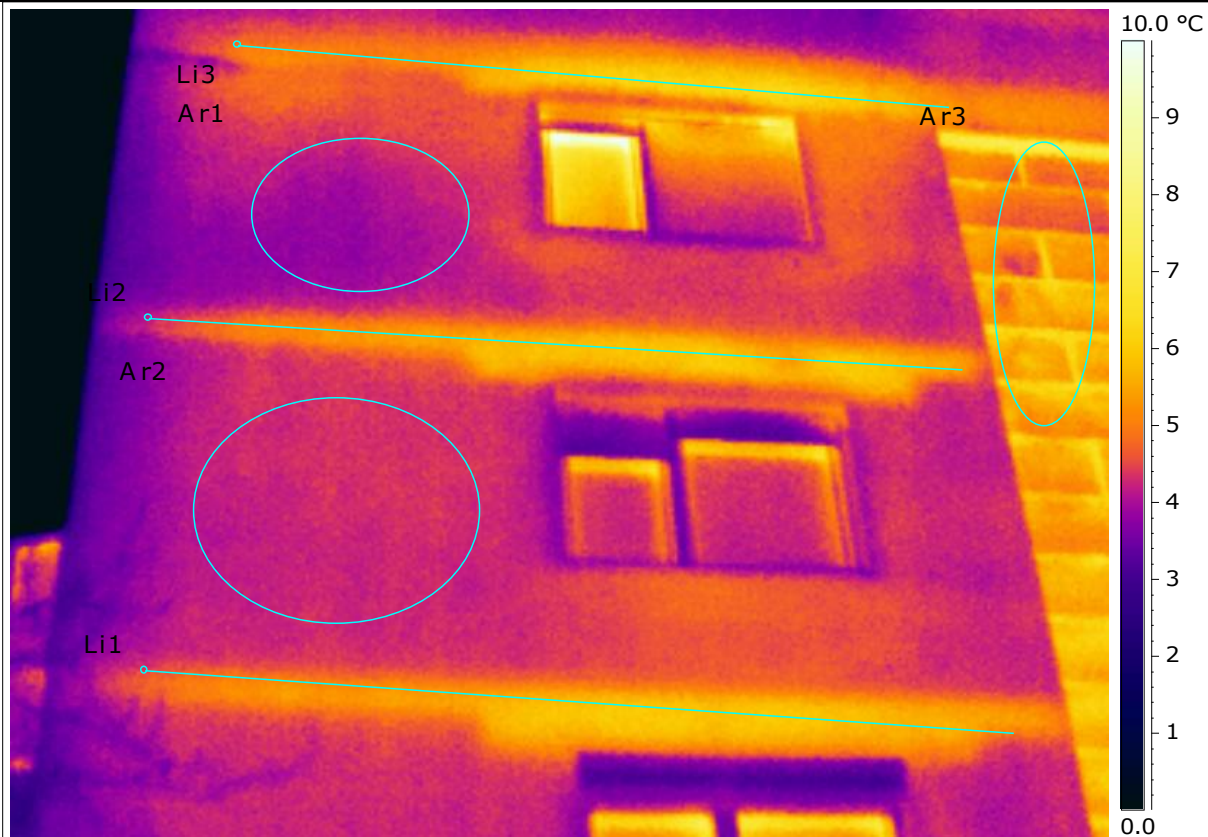
Stambena zgrada; Aleja kralja Zvonimira 4, 42 000 Varaždin
Zapadno pročelje

Emissivity	0.95
Reflected Apparent Temperature	5.0 °C
Atmospheric Temperature	5.0 °C
Object Distance	20.0 m
Li1 Max. Temperature	6.1 °C
Li2 Max. Temperature	6.1 °C
Li3 Max. Temperature	6.4 °C
Ar1 Max. Temperature	4.6 °C
Ar2 Max. Temperature	4.5 °C
Ar3 Max. Temperature	7.6 °C

Toplinska propuštanja promatranog dijela ovojnice moguće je uočiti prvenstveno na horizontalnim betonskim gredama (Li1, Li2 i Li3), ostakljenom dijelu pročelja (Ar3) ali i na temelju temperaturne razlike (nehomogenosti) toplijih (Li1, Li2, Li3 i Ar3) i hladnijih (Ar1 i Ar2) dijelova pročelja. Kako na promatranom dijelu pročelja ne postoje toplinski izolirani dijelovi s kojima bi se temperatura toplinskih mostova usporedila, temperaturni kontrasti između hladnijih i toplijih dijelova dovoljno ukazuju na loša izolacijska svojstva. Razlika temperature između toplinskih mostova (Li1, Li2, Li3 i Ar3) i ostatka ovojnice (Ar1 i Ar2) iznosila prosječno oko 2 °C u vrijeme snimanja. Važno je napomenuti da se termografski prikaz ne može smatrati kvalitativnim s obzirom na to da su očitane temperature pojedinih dijelova ovojnice niže od temperature okoliša. Moguća su dva razloga za to: 1. završni sloj ovojnice načinjen je od relativno reflektirajućeg sloja (u IC spektru); 2. ovojnica zgrade bila je vlažna te je uslijed isparavanja vode došlo prividnog smanjenja temperature.

Zaključak: S obzirom na vrlo loša izolacijska svojstva ovojnice, preporuča se izolacija iste s ciljem smanjenja toplinskih propuštanja.
